曲げ加工の問題点①

寸法不良と角度不良

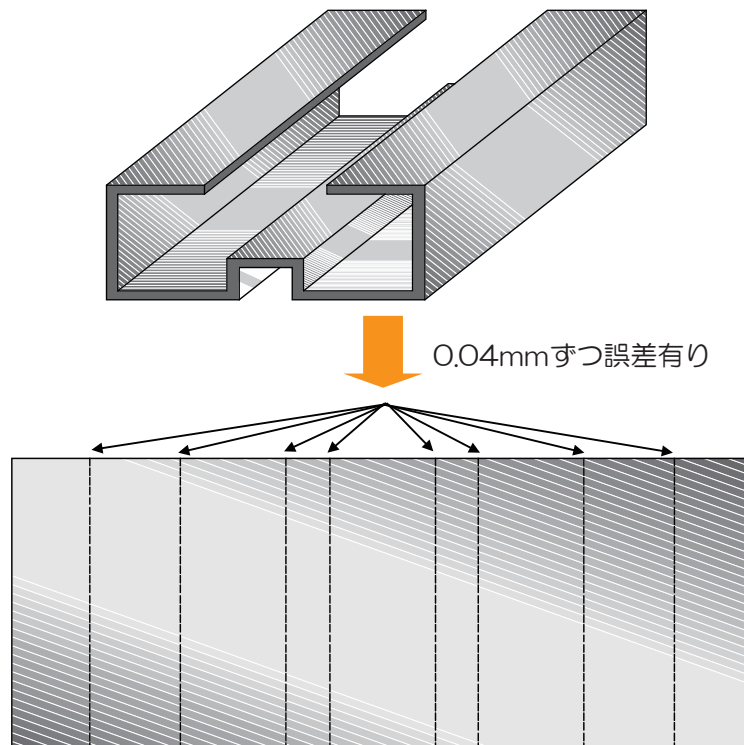
使用を重ねたことによる摩耗が原因の多くを占めています。金型はパンチの先端R、ダイの肩R部が摩耗します。

摩耗が進むと、伸び代が変化し、製品寸法不良の原因になります。また、パンチ・ダイのいずれか片方が摩耗した金型を組み合わせて使用していると、原因の特定も難しくなることがあります。

不良実例：SUS1.5 t、8工程の曲げ加工を行うと、展開図の寸法と $\pm 0.32\text{mm}$ の違いが出た(公差内)。1回の曲げで 0.04mm の誤差が出た事になる。

ここで金型の検査を行った所、
パンチの先端R $0.2 \rightarrow 0.6$ 、ダイ肩R $0.6 \rightarrow 1.0$ に摩耗していた。

摩耗は作業者が気付かないうちに進行します。パンチ・ダイのどちらの再研磨が必要かは見た目だけでは判断し難いです。摩耗した金型の精度(パンチ先端R、ダイ肩R)を正確に計測するには専用の計測器具が必要となり、ユーザーでは困難です。対策として、試し曲げによる精度確認や定期的な再研磨の実施が重要となります。裏面では対応策を説明します。
